EVALUACIÓN DE UN PAVIMENTO FLEXIBLE APLICANDO EL MÉTODO PAVEMENT CONDITION INDEX - PCI

ASSESSMENT OF A FLEXIBLE PAVEMENT APPLYING THE PAVEMENT CONDITION INDEX - PCI METHOD

Lucy Cassandra Torres-Torres¹; Sócrates Pedro Muñoz-Pérez²

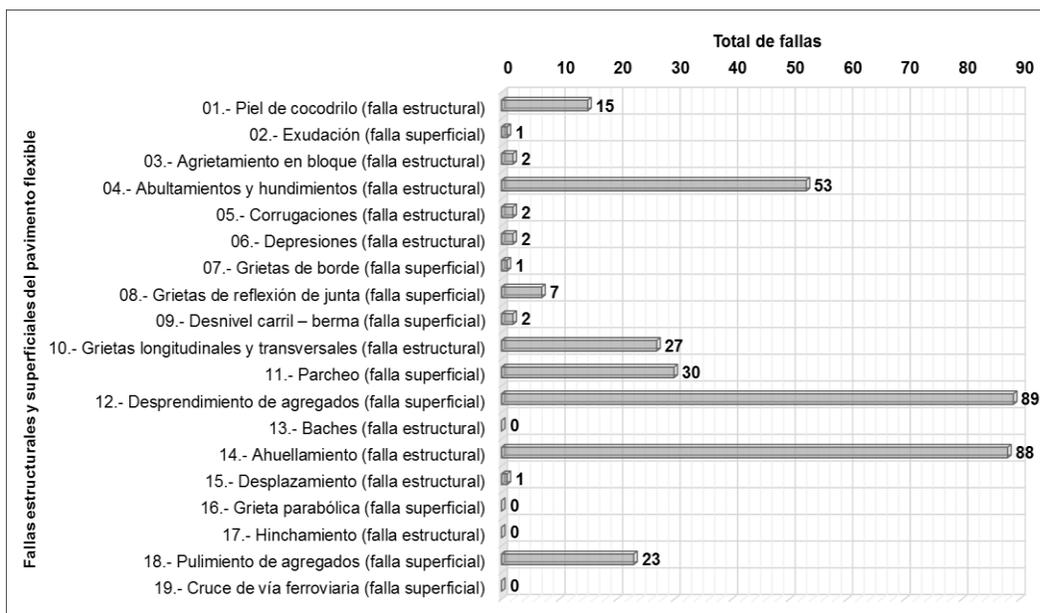
Fig. 5 FALLAS ESTRUCTURALES Y SUPERFICIALES DE LAS UNIDADES DE MUESTREO COMPRENDIDAS ENTRE EL KM. 0+000.00 AL KM. 6+300.00 (TODAS) DEL PAVIMENTO FLEXIBLE DE LA AV. CHICLAYO EN LA DIRECCIÓN ESTE A OESTE (AV. AGRICULTURA - PANAMERICANA NORTE)

TABLA III y en la Fig. 5, se presenta a modo de resumen los resultados del análisis de los 6.30 km de la av. Chiclayo en la dirección Este a Oeste, de los cuales se infiere que las fallas más frecuentes en esta calzada son el “Desprendimiento de agregados”, los “Ahuellamientos”, los “Abultamientos y hundimientos”, con 89; 88 y 53 fallas respectivamente, con diferentes niveles de severidad, desde bajos a altos. En el caso de los “Desprendimientos” y “Ahuellamientos”, estos se presentan prácticamente en todas las unidades de muestreo de la calzada, que en promedio son 90. Asimismo, en función a la

TABLA III y la Fig. 5 se infiere que más son las fallas estructurales que las superficiales, teniéndose 190 versus 153 respectivamente. El tramo comprendido entre el km. 2+100.00 – 3+115.00 es el que más fallas presenta, con un total de 66. Asimismo, indicar que en toda la calzada que va de Este a Oeste las patologías que se identificaron en menor proporción fueron las “Exudaciones”, “Grietas de borde” y los “Desplazamientos

De las 343 fallas identificadas entre el Km. 0+000.00 al Km. 6+300.00 del pavimento flexible de la av. Chiclayo en la dirección Este a Oeste (av. Agricultura - Panamericana Norte), se tuvo que 50 fallas, es decir un 14.58%, presentaron un nivel de severidad “bajo”, 109 fallas, es decir 31.78%, presentaron un nivel “medio” y 184 fallas, es decir, 53.64% presentaron un nivel “alto”.

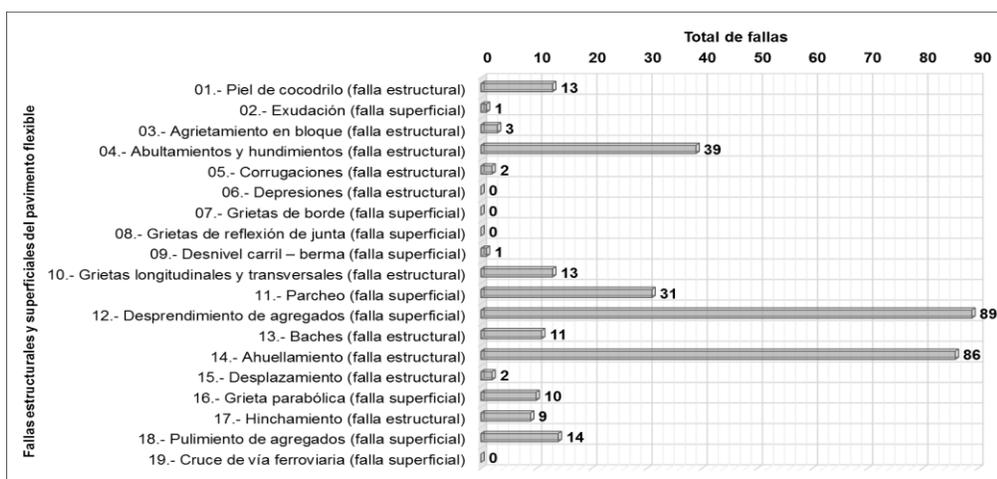
Fig. 6. FALLAS ESTRUCTURALES Y SUPERFICIALES DE LAS UNIDADES DE MUESTREO COMPRENDIDAS ENTRE EL KM. 6+300.00 AL KM. 0+000.00 (TODAS) DEL PAVIMENTO FLEXIBLE DE LA AV. CHICLAYO EN LA DIRECCIÓN OESTE A ESTE (PANAMERICANA NORTE - AV. AGRICULTURA)

En la TABLA IV, así como en la Fig. 7, se presenta a modo de resumen los resultados del análisis de los 6.30 km de la av. Chiclayo en la dirección Oeste a Este, de los cuales se infiere que las fallas

más frecuentes en esta calzada son el “Desprendimiento de agregados”, los “Ahuellamientos”, los “Abultamientos y hundimientos”; con 89, 86 y 39 fallas respectivamente, con diferentes niveles de severidad, desde bajas a altas. En el caso de los “Desprendimientos” y “Ahuellamientos”, estos se presentan prácticamente en todas las unidades de muestreo de la calzada, que en promedio son 90. Asimismo, en función a la TABLA IV y Fig. 7 se infiere que más son las fallas estructurales que las superficiales, teniéndose 178 versus 146 respectivamente. El tramo comprendido entre el km. 6+300.00 – 5+285.00 es el que más fallas presenta, con un total de 62, seguido por el tramo 5+250.0 – 4+235.0 que registra 57. Asimismo, indicar que en toda la calzada las fallas que se identificaron en menor proporción fueron las “Exudaciones”, “Desnivel carril – berma” y “Desplazamientos”.

De las 324 fallas identificadas entre el Km. 6+300.00 al Km. 0+000.00 del pavimento flexible de la av. Chiclayo en la dirección Oeste a Este (Panamericana Norte - av. Agricultura), se tuvo que 1 falla,

es decir el 0.31% presentó un nivel de severidad “bajo”, 100 fallas, es decir el 30.86% presentaron un nivel “medio” y 223 fallas, es decir 68.83% presentaron un nivel de severidad “alto”.

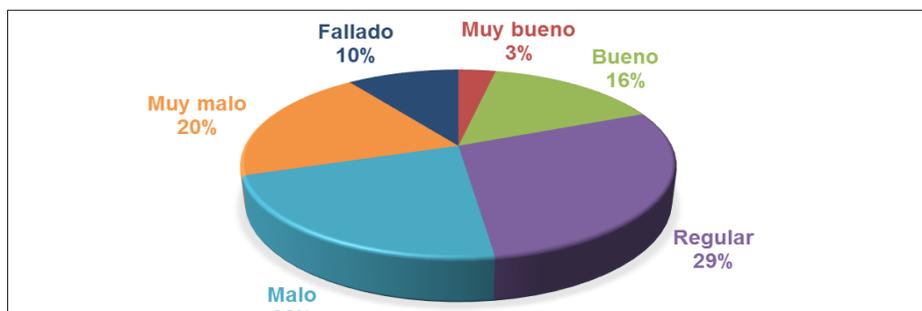
Fig. 7 CONDICIÓN DE LAS UNIDADES DE MUESTREO COMPRENDIDAS ENTRE EL KM. 0+000.00 AL KM. 6+300.00 DEL PAVIMENTO FLEXIBLE DE LA AV. CHICLAYO EN LA DIRECCIÓN ESTE A OESTE (AV. AGRICULTURA - PANAMERICANA NORTE)

En la TABLA VII se presenta las Actividades de Mantenimiento, los rangos del Índice de Condición del Pavimento (PCI) y la Condición de Servicio de las 90 unidades de muestreo de la calzada que va en dirección Este a Oeste de la av. Chiclayo. El área promedio de muestreo fue de 245.00 m², la longitud de muestra fue de 35.00 m, el máximo PCI de entre las 90 unidades de muestreo fue de 82 (muy bueno), el mínimo de 0 (fallado), y el PCI promedio de 38, correspondiéndole la condición de “malo”. Para las condiciones de “muy bueno” se propone realizar un “mantenimiento preventivo rutinario”, como un bacheo superficial, para las condiciones de “regular” se sugiere realizar una “mantenimiento correctivo” como por ejemplo aplicar una capa asfáltica de fricción y/o sello, y para la condición de “muy malo” y/o “fallado” se sugiere realizar una “reconstrucción” como por ejemplo aplicar una nueva carpeta asfáltica. De la Fig. 8 se infiere que del total de unidades de muestreo 3 están en la condición de “muy bueno”, representando el 3.33% del total; 14 en la condición de “bueno”, representando el 15.56%; 26 en la condición de “regular”, representando el 28.89%; 20 en la condición de “malo”, representando el 22.22%; 18 en la condición de “muy malo”, representando el 20.00% y 9 en la condición de “fallado”, representando el 10.00% del total.

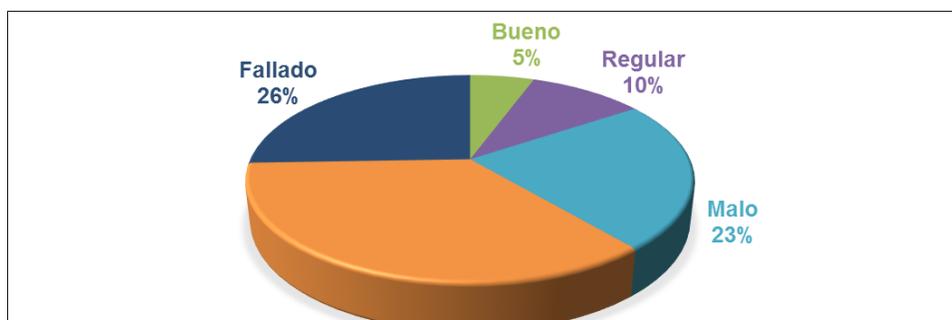
Fig. 8 CONDICIÓN DE LAS UNIDADES DE MUESTREO COMPRENDIDAS ENTRE EL KM. 6+300.00 AL KM. 0+000.00 DEL PAVIMENTO FLEXIBLE DE LA AV. CHICLAYO EN LA DIRECCIÓN OESTE A ESTE (PANAMERICANA NORTE - AV. AGRICULTURA)

En la TABLA VIII se presenta las Actividades de Mantenimiento, los rangos del Índice de Condición del Pavimento (PCI) y la Condición de Servicio de las 90 unidades de muestreo de la calzada que va en dirección Oeste a Este de la av. Chiclayo. El máximo PCI de entre las 90 unidades de muestreo fue de 62 (bueno), el mínimo de 0 (fallado), y el PCI promedio de 23, correspondiéndole la condición de “muy malo”. Para las condiciones de “bueno” se propone realizar una “rehabilitación”, como un reciclado en frío o en caliente, para las condiciones de “regular” se sugiere realizar una “mantenimiento correctivo” como por ejemplo aplicar una capa asfáltica de fricción y/o sello, y para la condición de “muy malo” y/o “fallado” se sugiere realizar una “reconstrucción” como por ejemplo aplicar una nueva carpeta asfáltica. De la Fig. 9 se infiere que del total de unidades de muestreo 5 están en la condición de “bueno”, representando el 5.56%; 9 en la condición de “regular”, representando el 10.00%; 21 en la condición de “malo”, representando el 23.33%; 32 en la condición de “muy malo”, representando el 35.56% y 23 en la condición de “fallado”, representando el 25.56% del total.
