Průzkum a restaurování soch z polyesterového sklolaminátu umístěných v exteriéru

Survey and restoration of outdoor glass reinforced polyester sculptures

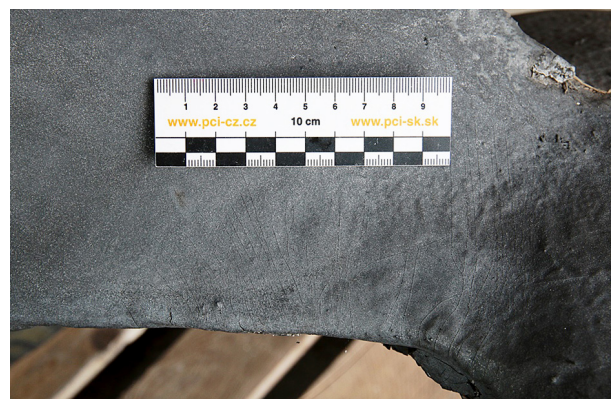
Trhliny se mohou vyskytovat ve vrchní vrstvě laminátu (tzv. gelcoatu, pregelu) v různých velikostech od vlasových trhlin (Obr. 1) do cca jednoho milimetru (Obr. 2). Vznik prasklin v povrchové vrstvě laminátu je nejčastěji způsobený pnutím v místech spojů jednotlivých dílů nebo pohybem jednotlivých dílů např. v důsledku působení větru. Praskliny vznikají také v důsledku působení povětrnosti, kdy dochází ke štěpení vazeb polyesterové sítě (hydrolyza, fotolyza). Praskliny vrchní vrstvy mohou být způsobeny také mechanicky, např. nárazem předmětu do povrchu.

Obr. 1. Vlasové praskliny v povrchové vrstvě laminátu
Fig. 1. Hairline cracks in the laminate surface

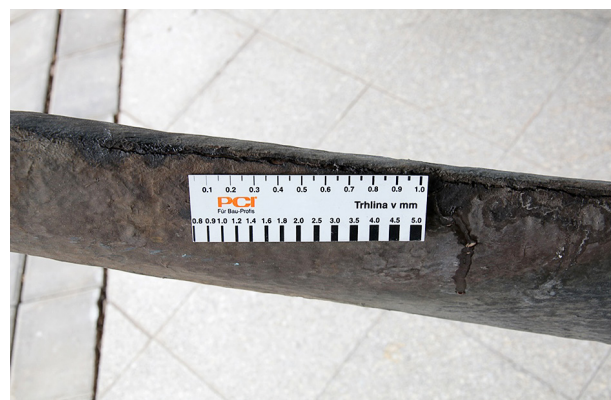
Obr. 2. Prasklina ve vrchní vrstvě laminátu
Fig. 2. Crack in the laminate top layer

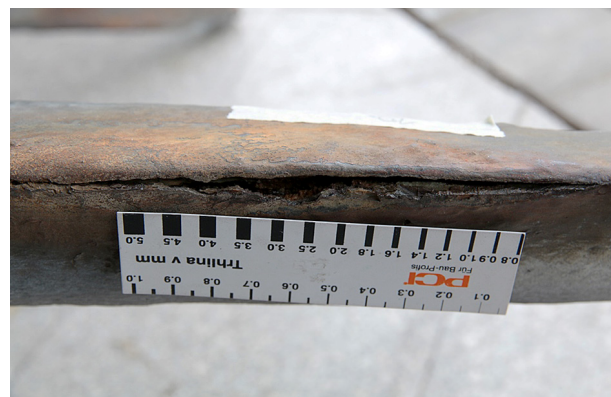
Obr. 3. Prasklina v celé tloušťce laminátu
Fig. 3. Crack in the whole thickness of the laminate

Dalším typem jsou trhliny v celé tloušťce laminátu (Obr. 3). Tyto trhliny vznikají nejčastěji v místech spoje jednotlivých dílů laminátu. Spojování dílů bylo často prováděno jejich slícováním, vytmelením tixotropní pastou a přelaminováním z vnitřní strany. Pevnost takového spoje je dána především kvalitou provedení.

Praskliny v celé tloušťce laminátu ohrožují stabilitu díla možným oddělením jednotlivých částí a především umožněním pronikání vody přímo k vnitřní ocelové výztuži, což vede k její korozi a časem i snížení pevnosti.

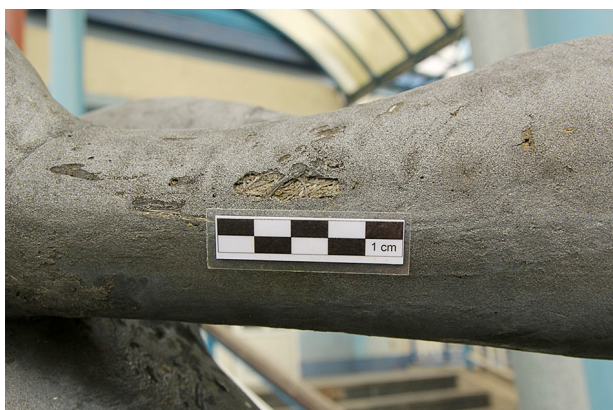
Obr. 4. Chybějící část povrchové vrstvy laminátu
Fig. 4. Missing part of laminate surface layer

Menší díry v povrchu mohou být způsobeny vytvořením vzduchových bublin v gelcoatové vrstvě během tvorby díla a následná absence jejich odstranění po odformování díla. Vzduchové bubliny jsou kryty pouze tenkou vrstvou pryskyřice, která nemá dostatečnou ochranou schopnost a dochází k pronikání vody do materiálu. Takové místo se po čase oddělí od podkladu a vytvoří malou díru v gelcoatové vrstvě. Následným působením vody a dalších nečistot se může plocha chybějícího materiálu zvětšit. Příklady chybějících částí vrchní vrstvy laminátu jsou na Obr. 4 a Obr. 5.

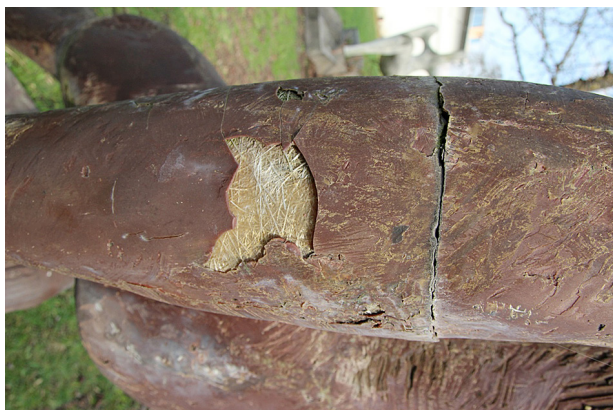
Obr. 5. Ztráta krycí vrstvy laminátu
Fig. 5. Loss of laminate cover layer

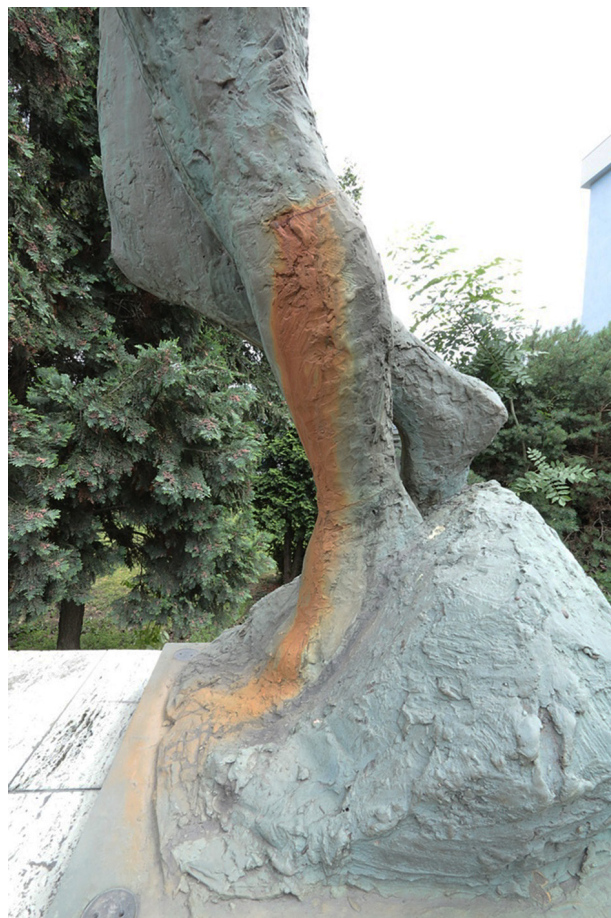
V případě pronikání vody až k ocelové výztuži dochází k nárůstu korozní rychlosti. Častým projevem pronikání vody k ocelové výztuži je vytékání korozních produktů ve spodních částech plastiky. Korozní produkty mají typickou barvu rzi. Příklady vytékání korozních produktů výztuže jsou na Obr. 6.

Obr. 6. Vytékání korozních produktů ocelové výztuže přes prasklinu v noze sochy
Fig. 6. Outflow of corrosion products of steel reinforcement through a crack in the sculpture leg

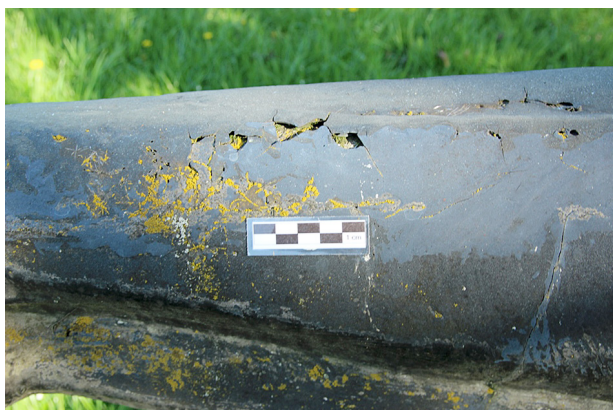
Biologické znečištění představuje především výskyt mechtů, lišejníků a řas na povrchu laminátu (Obr. 7). Výskyt je hojnější ve stínu a vlhkých stanovištích, např. blízko vegetace. Biologické znečištění zadržuje vlhkost a může uvolňovat kyselé metabolity, které působí korozivně jak na polyesterovou pryskyřici (kyselá hydrolyza), tak na skelnou výztuž [5]. Kyselější povaha laminátu s biologickým znečištěním byla potvrzena měřením pH pomocí dotykové elektrody [6]. Mezi biologické znečištění patří také exkrementy drobných živočichů.

Obr. 7. Biologické znečištění v místech poškození vrchní vrstvy

Fig. 7. Biological contamination in places where the top layer is damaged

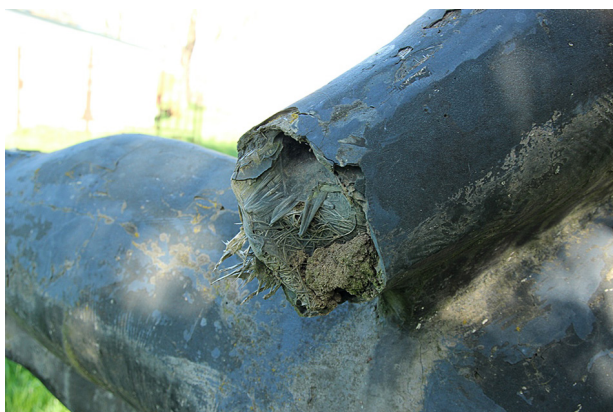
Obr. 8. Chybějící ruka laminátové sochy

Fig. 8. Missing hand of a laminate sculpture

Chybějících částí laminátových děl jsou v dřívějších případech spojeny s vandalismem (Obr. 8). Oprava takového poškození spočívá ve vymodelování nové části z laminátu a její připojení např. přes kovový čep nebo přilepením k původnímu dílu. Velice problematická je modelace ztracené části při chybějící dokumentaci sochy před poškozením.

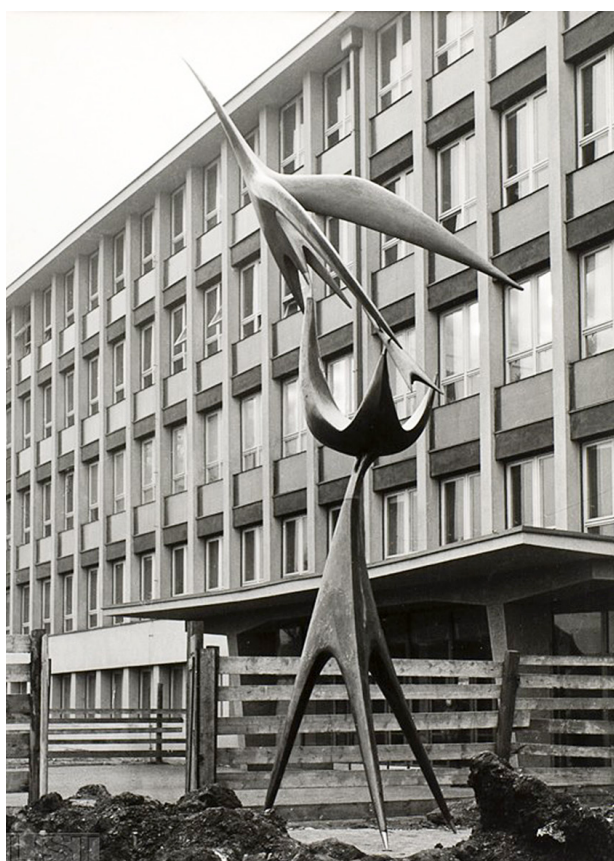
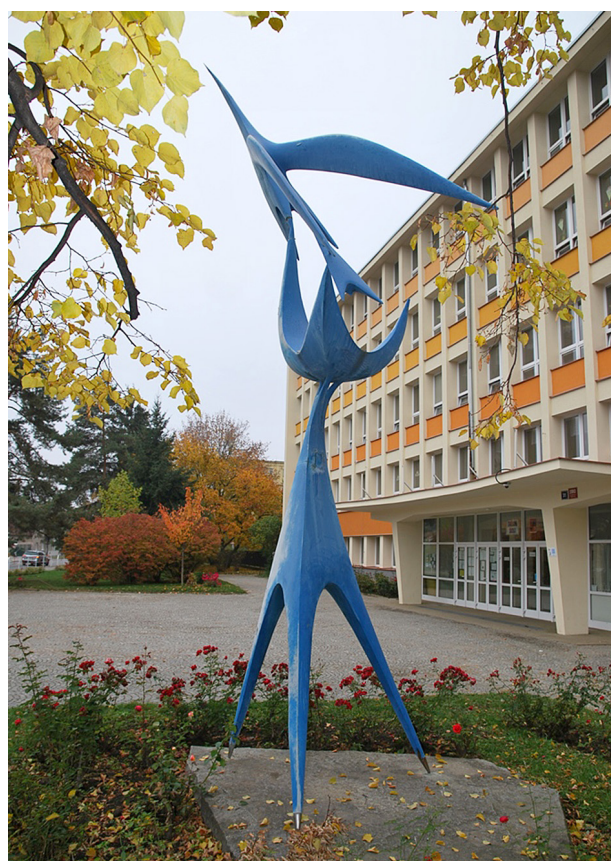
Obr. 9. Fotografie sochy „Rychlost“ a) z roku 1960 [6], b) z roku 2016

Na Obr. 9 je zobrazen vzhled sochy „Rychlost“ v roce 1960 a 2016. Porovnáním obou fotografií lze vypořádat jisté rozdíly (např. nenabarvené kovové krčky, či vrchní špic), které byly způsobeny dvěma autorskými opravami v roce 1985 a 2001. Hlavní rozdíl představuje současná povrchová úprava. Původní dílo bylo probarveno ve hmotě polyesterové pryskyřice bez aplikace nátěrové hmoty. Při poslední autorské opravě byla socha natřena modrou barvou.

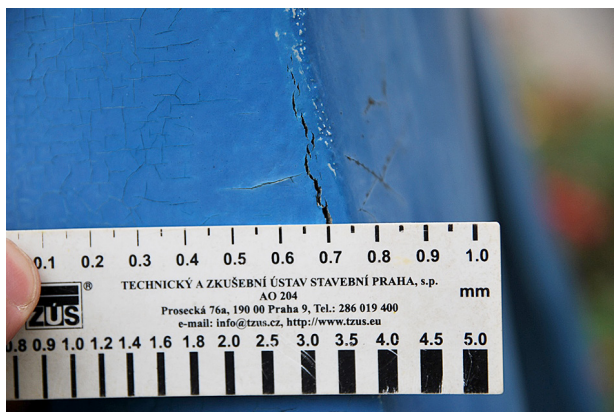
Při průzkumu v roce 2016 bylo zjištěno, že socha obsahuje velké množství různých typů poškození. Vrchní vrstva byla na několika místech popraskaná a ztrácela soudržnost s podkladem. Modrý nátěr neměl dostatečnou odolnost a adhezi k podkladu, což zapříčinilo jeho smytí na několika místech. Na soše bylo nalezeno velké množství trhlin. Velikostně pokrývaly trhliny spektrum od desetin milimetru (Obr. 10) až přes jeden centimetr (Obr. 11). Většina nejzávažnějších trhlin, kterými může pronikat voda do vnitřního prostoru kon-

Obr. 10. Tenké trhliny ve vrchní vrstvě laminátu
Fig. 10. Thin cracks in the laminate top layer

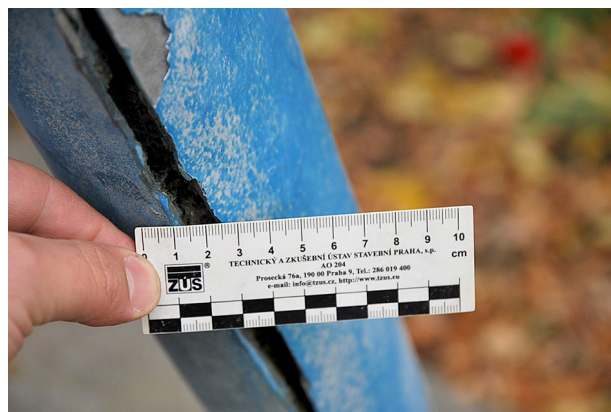
Obr. 11. Široká trhlina v noze sochy
Fig. 11. Wide crack in the leg of the statue

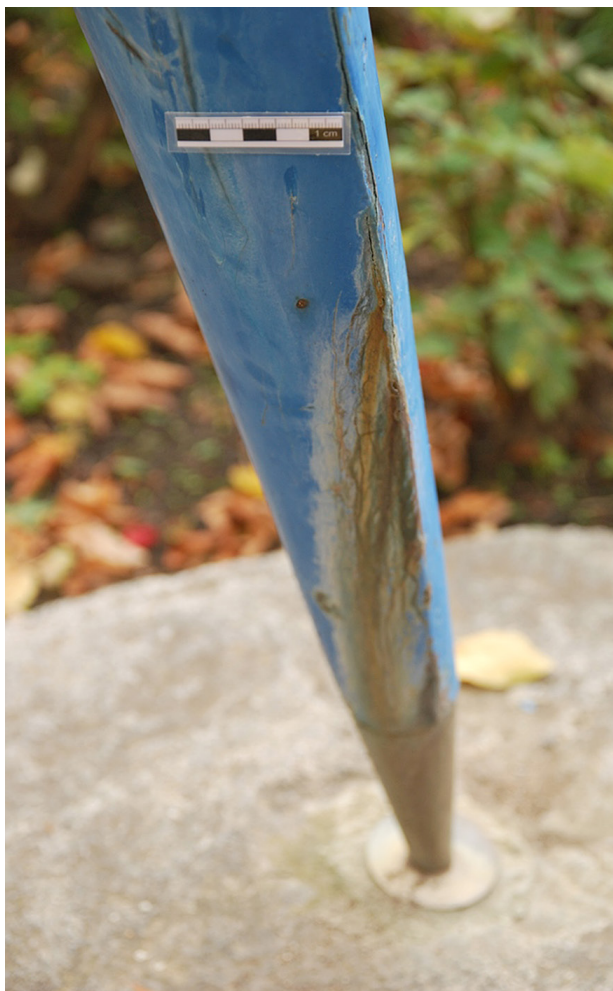
strukce, byla přítomna ve spojích jednotlivých dílů laminátové skořepiny. Pronikání vody dovnitř sochy bylo zřejmě ze znečištění patek sochy korozními produkty železa (Obr. 12).

Obr. 12. Znečištění povrchu sochy korozními produkty železa

Fig. 12. Contamination of the statue's surface with corrosion products of iron

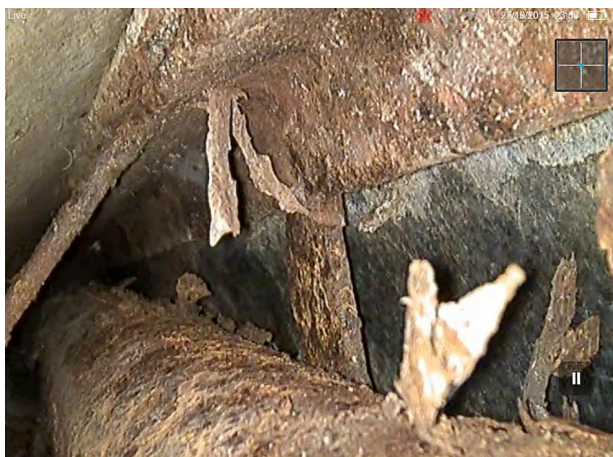
Průzkum byl proveden videoskopem Proxis XLVUC6130. Průzkumem bylo zjištěno, že vnitřní nosnou konstrukci tvoří převážně ocelové trubky místy zpevněné L-profilů a pásovinou. Konstrukce je silně povrchově zkorodovaná, přičemž největší korozní poškození vykazuje prostor nohou sochy (Obr. 14).

Obr. 14. Pohled na zkorodovanou nosnou konstrukci v prostoru nohy sochy „Rychlost“

Fig. 14. View of the corroded supporting structure in the foot space of the statue „Rychlost“

Průzkum sochy „Rychlost“ od Jiřího Nováka odhalil velké množství poškození, z nichž nejzávažnějším byla značně zkorodovaná nosná vnitřní konstrukce v důsledku zatékání vody skrz trhliny v laminátu. Stav nosné ocelové konstrukce byl zjištěn opticky pomocí profesionálního endoskopu. Nejvíce zkorodovaná byla konstrukce v nohách sochy, což může ohrožovat statiku sochy a existuje zde reálné riziko jejího zhroucení.

V rámci restaurování sochy „Rychlost“ je velice vhodná náhrada zkorodované vnitřní výztuže za prvky z korozivzdorné oceli. Výměna či repase kovové vnitřní výztuže představuje v rámci restaurování laminátových soch nejnáročnější zásah, jelikož je třeba sochu rozřezat na jednotlivé díly a znovu sesadit. Po úspěšném restaurátorském zásahu je důležitá pravidelná údržba a kontrola stavu povrchu.

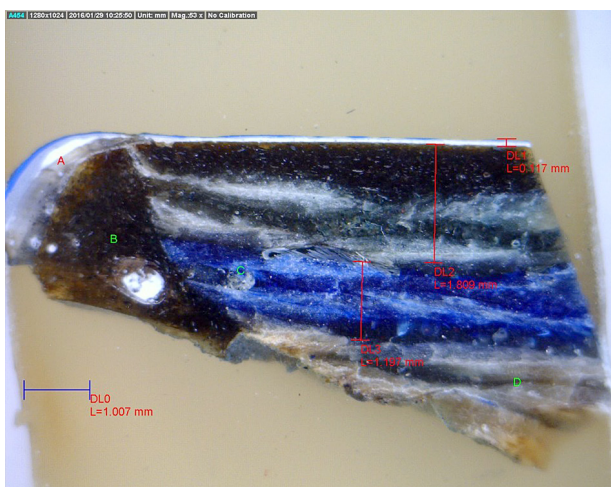
Na Obr. 15 je znázorněna stratigrafie vzorku laminátu odebraného z nohy sochy „Rychlost“. Vzorek lze rozdělit na čtyři části, přičemž část označená písmenem „A“ představuje celoplošné převrstvení sochy zakončené modrým nátěrem pocházející z poslední autorské opravy. Vrstva „B“ je tvořena pryskyřicí a představuje pravděpodobně doplnění původního laminátu v rámci opravy.

vy v roce 1985. Vrstva „C“ představuje původní laminát probarvený ve hmotě z roku 1959. Poslední vrstva „D“ odpovídá pravděpodobně napojení skořepiny na nosnou kovovou konstrukci. Vrstva „A“ se skládá ze tří tenkých vrstev, jak je vidět z detailu na Obr. 16. Šedou a bílou podkladovou vrstvou pro modrý nátěr se nepodařilo identifikovat. Nicméně se pravděpodobně jedná o karosářský tmel.

Obr. 15. Příčný řez vzorku laminátu
Fig. 15. Cross section of the laminate sample

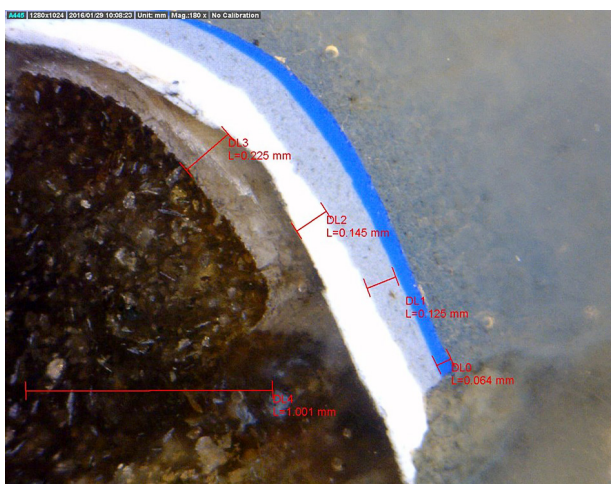
Obr. 16. Detail vrchní vrstvy vzorku laminátu
Fig. 16. Detail of the top layer of the laminate sample
