## Caracterização de revestimentos de imitação de pedra em *stucco-marmo* com vista à sua preservação

## Characterisation of stucco marble coatings towards their preservation

Maria Teresa Freire<sup>1\*</sup>, António Santos Silva<sup>2</sup>, Maria do Rosário Veiga<sup>2</sup>

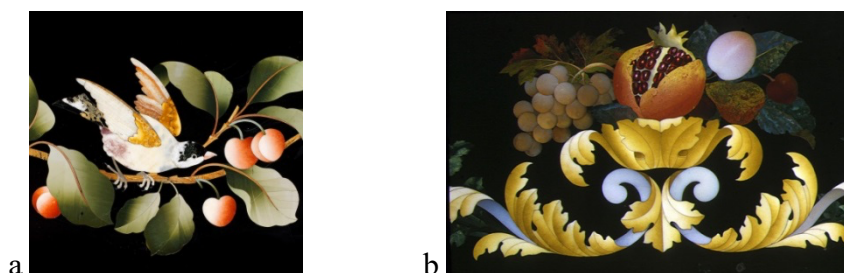
**Figura 1.** Exemplos de trabalhos em *pietre dure* (a) e *scagliola* (b) (imagens retiradas de [12]).

A origem do *stucco-marmo* é atribuída à *scagliola*, uma técnica surgida no início do século XVI, em Florença, com o intuito de imitar a *pietre dure*, que consistia num trabalho de incrustação de pedras e outros materiais semi-preciosos, utilizado principalmente para decorar móveis e painéis, bem como criar imagens e desenhos na forma de quadros [12] (Figura 1a). Na *scagliola* são usadas pastas coloridas, obtidas com gesso calcinado muito puro e pigmentos criteriosamente selecionados, sobre uma base também em gesso, onde são esculpidos os motivos a preencher com as diferentes cores. O polimento final do conjunto permite a integração de todos os elementos, eliminando completamente as juntas que os delimitam e criando superfícies de extrema beleza e perfeição, difíceis de distinguir do material que pretendem imitar. É actualmente uma técnica de execução extremamente cara e praticada por poucos profissionais [12] (Figura 1b). Concluindo, a diferença entre ambas as técnicas (*pietre-dure* e *scagliola*) reside apenas nos materiais utilizados.

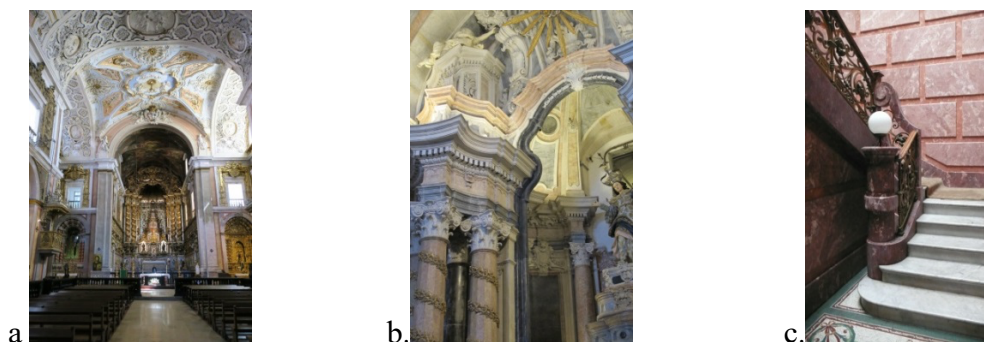
**Figura 2.** Exemplos de casos de estudo. *a)* Igreja dos Paulistas, ou de Santa Catarina, Lisboa: nave, transepto e capela-mor. *b)* Igreja dos Clérigos, Porto: arco da capela-mor. *c)* Palacete Bijou, Porto: escadaria principal.

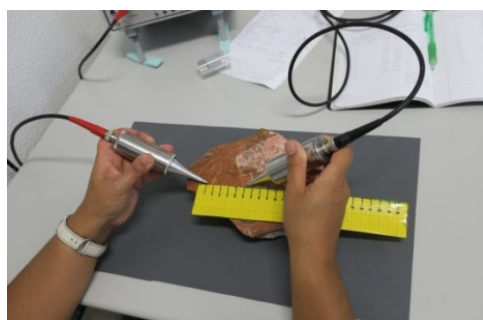
**Figura 5.** Procedimento experimental de determinação da velocidade de propagação de ondas ultra-sónicas.

O módulo de elasticidade dinâmico foi determinado pela técnica de ultra-sons, que se baseia na velocidade a que ondas sonoras de alta frequência atravessam os materiais, permitindo assim o cálculo de parâmetros elásticos [27]. Utilizou-se o equipamento Steinkamp BP-7, equipado com o software WinUltraSonic/BP-7 (Figura 5).
