**CONSERVAÇÃO DE UMA EMBARCAÇÃO ROMANA DO SÉCULO II
DESCOBERTA EM LYON (FRANÇA):
UM DESAFIO COM DIFERENTES MATERIAIS E OBJETIVOS***

Laure Meunier¹

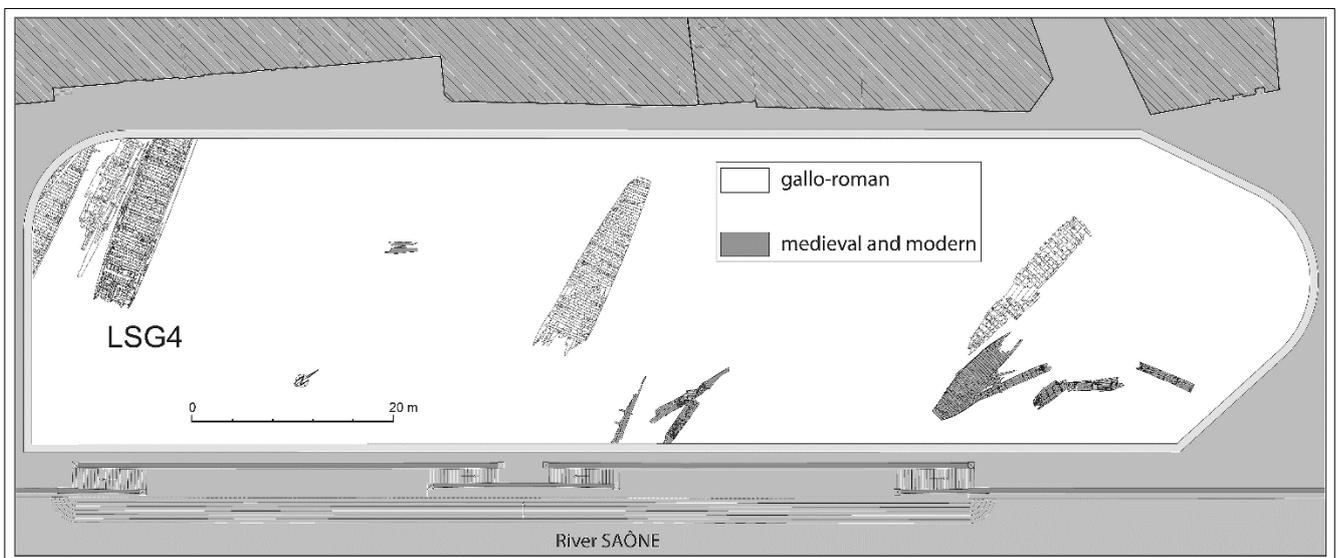
Figura 1. Mapa geral da escavação de Lyon Saint-Georges com 16 naufrágios. Os antigos estão claros enquanto os mais recentes estão em cinza (Elaborado por W. Widlak, INRAP, 2016).

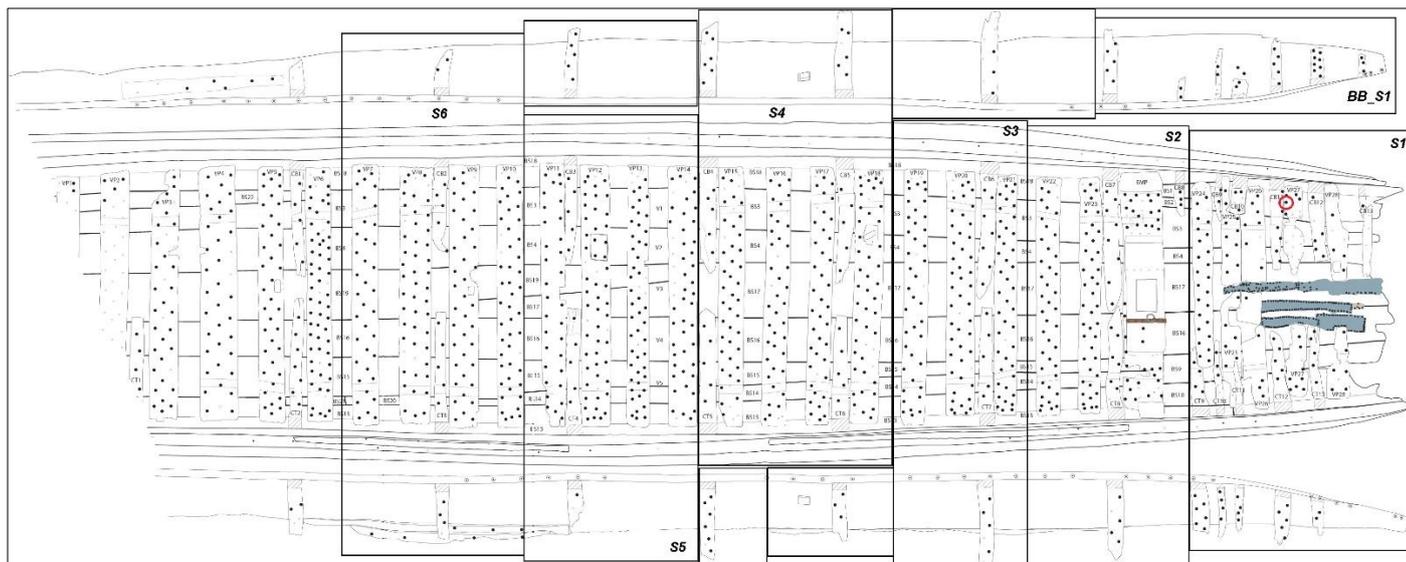
Figura 2. Mapa geral da parte conservada do naufrágio Lyon Saint-Georges 4 (LSG4). As molduras mostram onde ela foi cortada para ser removida da escavação. Eles já tinham sido separados durante a remoção quando os lados foram emoldurados. (Elaborado por M. Guyon, INRAP, 2013).

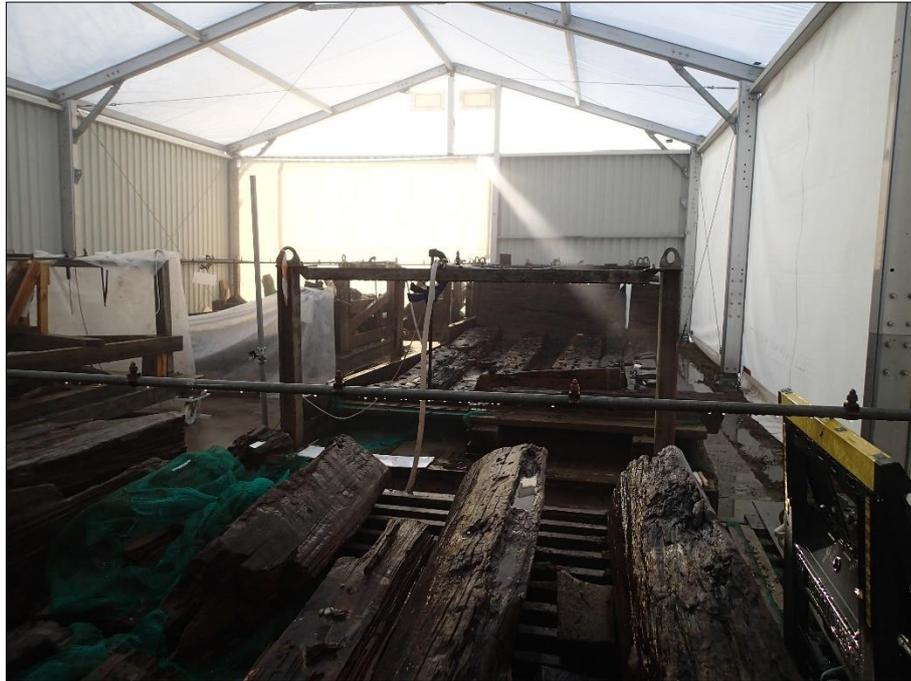
Figura 3. As diferentes molduras, ao chegar a Grenoble, armazenadas em um depósito com água de pulverização para mantê-las úmidas (Foto de L. Meunier, ARC Nucléart, 2014).

Todas as estruturas foram recuperadas e transportadas para Grenoble no final de janeiro de 2014 (Figura 3). Um armazém foi construído para acondicioná-las e um sistema de pulverização permitiu manter a madeira alagada molhada. Precisou-se fazer uma primeira limpeza, porque mesmo que os sacos de areia fossem retirados de baixo da água, havia lama do armazenamento de dez anos atrás e, como cresceram mexilhões nas armações, foi preciso conferir o estado da madeira. Durante essas operações, foram feitas análises da madeira, e os resultados apontaram uma importante taxa de pirita (até 40% em vários locais) que levou a uma mudança completa da metodologia de tratamento. Em vez de manter o naufrágio como estava, e cortá-lo para caber nas

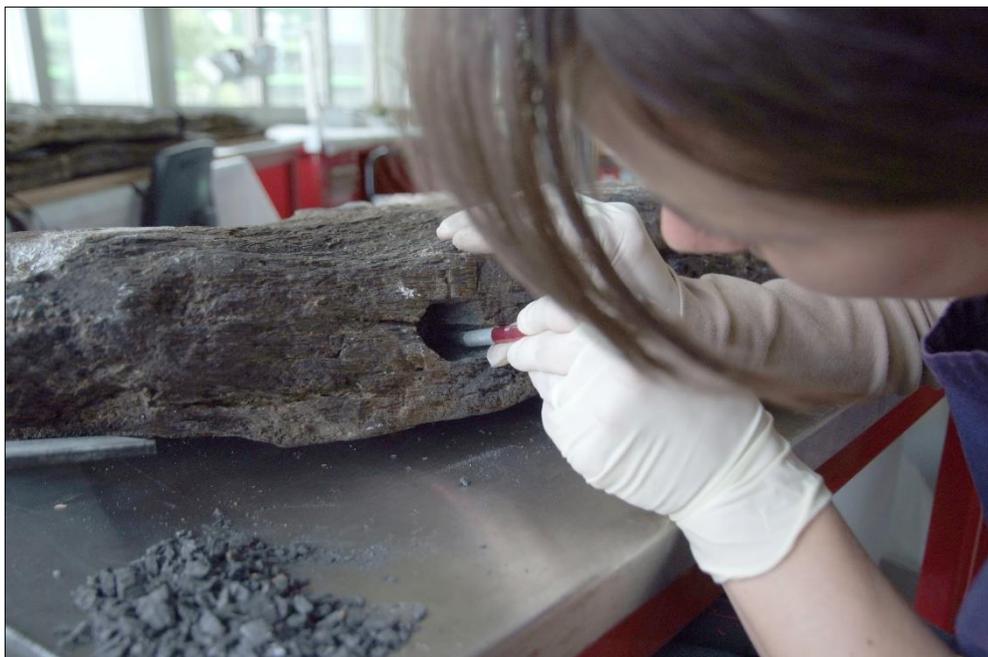
Figura 4. Após a liofilização, foi realizado um *coring* complementar para a retirada das partes mais contaminadas da madeira com pirita (Foto de M. Guyon, INRAP, 2016).

Após a liofilização, todas as peças foram restauradas e uma atenção particular foi dada ao exame e tratamento das cavidades dos pregos. O *coring* complementar baseado na análise de Arles-Rhône 3 mostrou uma grande quantidade de pirita no primeiro centímetro após a presença do prego (Bernard-Maugiron *et al.*, 2016; Meunier & Guiblain, 2019) (Figura 4). Portanto, um meio-termo entre a remoção de uma grande quantidade de pirita e a integridade do artefato pode ser encontrado através da remoção do núcleo em um diâmetro de aproximadamente 20 mm do centro do prego. O *coring* complementar também pode ser conduzido com um ímã, porque o estudo de Rémazeilles *et al.* (2020) mostrou que em Lyon Saint-Georges 4 a pirita é frequentemente misturada com greigita, que passa a ser magnética. No entanto, o principal guia era a própria madeira: quando cheia de pirita, é cinza, com aspecto de madeira, mas quanto mais contaminada, mais faz pequenos pedaços quando cortada com o bisturi, diferente da aparagem de madeira. Este também é um indicador para ajudar durante o *coring*. Preferimos uma intervenção mais importante na parte inferior das peças de madeira para preservar o aspecto da parte superior. Retirada a madeira mais contaminada, aplicamos uma pasta à base de sebaçato Di-sódico, produto selecionado por nosso químico Gilles Chaumat *et al.* (2016). Em seu primeiro estado, como pó seco, era impossível mantê-lo em uma superfície vertical, como passagens de pregos. A equipe de conservação fez testes para elaborar uma pasta tixotrópica derretida com sebaçato di-sódico e Tylose (4/1 partes ponderais) e posteriormente colocada em água deionizada (70/30 água / pó partes ponderais). Isso fez um tampão básico no local mais reativo que pode ser ativado no caso de material úmido, por ex. acidificação.

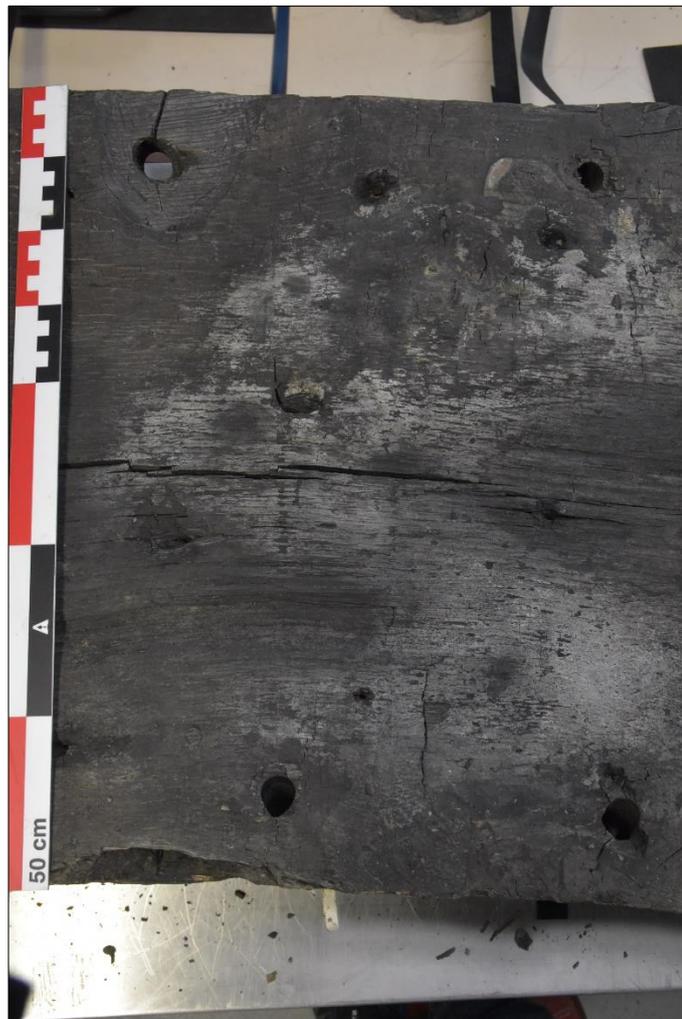
De alguma forma, vimos algumas saídas ácidas (Figura 5), principalmente localizadas sob as molduras. Parece ser um pó cinza claro, mas não parecia úmido, nem deixava nenhuma mancha úmida. Quando colocado com uma gota de água deionizada e após 30 segundos de espera, medimos um pH entre 3 e 5. A madeira seca de LSG4 tratada com PEG deu uma média de 5-5,5. Removemos as peças contaminadas e fizemos uma verificação algumas semanas depois. Apareceu uma pequena mudança, mas com uma nova remoção, o fenômeno parou. Imaginamos que isso se devia à falta de circulação de ar, pois essas peças são armazenadas em polietileno moldado na forma da moldura (5 mm de espessura, ou 1 cm para as pranchas de fundo plano), e depois colocadas em pranchas de pinho. No entanto, o desenvolvimento ácido não ocorreu com as pranchas de fundo plano. Não sabemos se isso se deve à espessura da madeira ou não (as tábuas de fundo plano têm cerca de 5 cm de espessura, enquanto as molduras têm 12 cm). Durante o desmantelamento, em muitas das molduras, observamos um fino depósito de pirita na superfície inferior delas, e até mesmo uma crosta sob as pranchas de fundo plano. A crosta foi removida em quase as três primeiras seções do barco a serem desmontadas e antes da impregnação de PEG, mas não necessariamente a pirita.

Figura 5. Partida ácida sob o degrau do mastro. É cinza claro e em pó, mas apenas em uma camada fina, facilmente removível. (Foto de L. Meunier, ARC Nucléart, 2018).

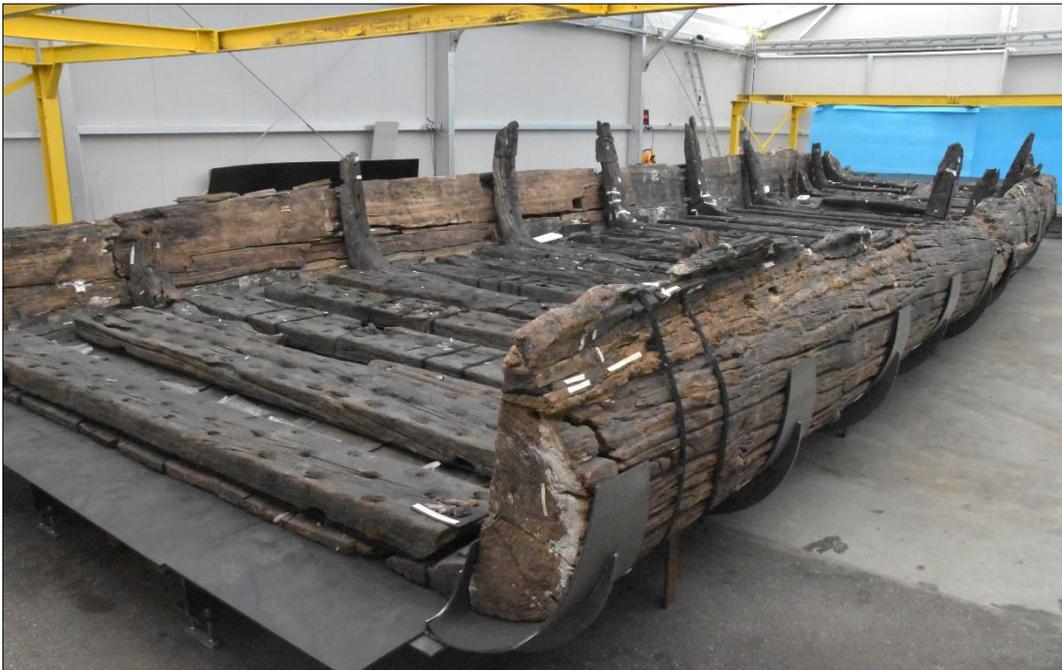
Figura 6. O naufrágio em sua moldura metálica para exibição durante a construção. Os lados são mantidos com grandes garras para distribuir seu peso (Foto de L. Meunier, ARC Nucléart, 2016).

Os naufrágios se movem em sua moldura, especialmente no início de sua exibição. Diante disso, levantou-se a questão de saber como acompanhar esse movimento e até que ponto. A questão é mais crucial para os lados, que não podem ser apoiados ao longo de sua parte inferior. Ainda assim, eles representam a forma característica da barça, e assim foi decidido mantê-los na posição de navegação, mesmo que saibamos que ficarão na moldura e isso os marcará um pouco, mesmo com a espuma inerte colocada entre o suporte e a madeira. O naufrágio foi colocado em sua moldura em 2016 (Figura 6).

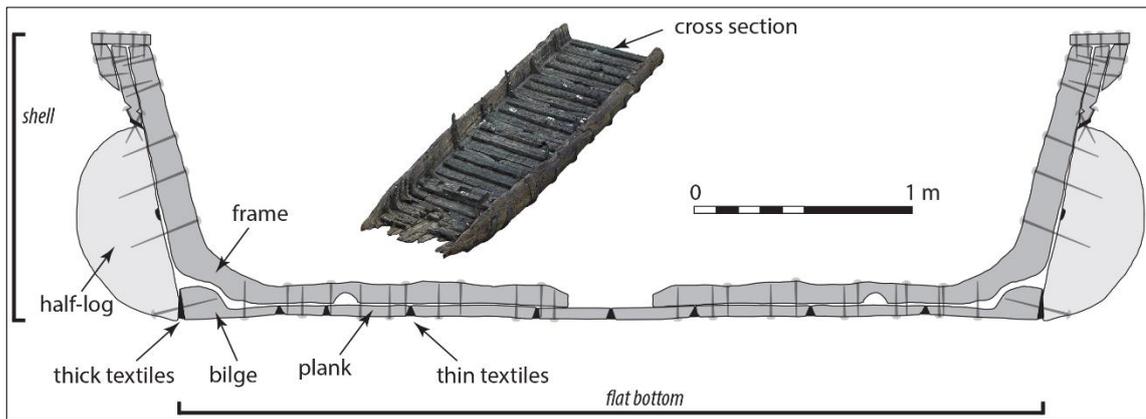
Figura 7. Os tecidos impermeabilizantes localizam-se essencialmente entre o porão e as laterais, e entre as pranchas do fundo plano (Elaborado por M. Guyon, INRAP, 2020).

Durante o desmonte da barcaça, foram retirados 26 m de calafetagem para posterior estudo, que provinha principalmente dos espaços entre o porão e a lateral (Figura 7). Primeiro, os fragmentos pareciam pedaços de madeira, mas depois de um exame mais detalhado, apareceram tecidos. Um novo desafio surgiu a respeito de uma técnica de desdobramento adequada: como podemos responder a questões históricas com esses novos dados?

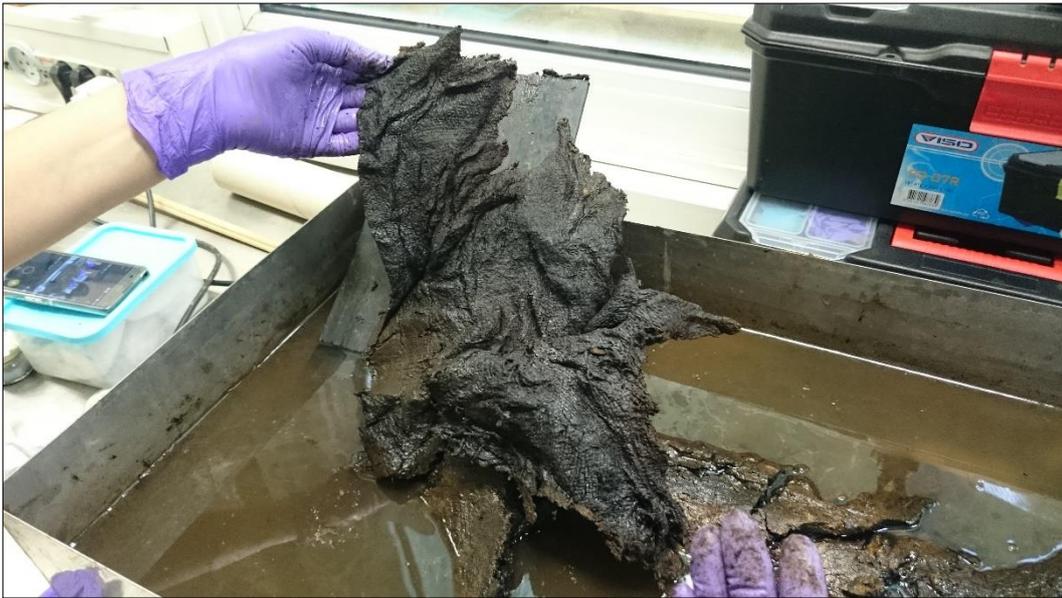
Figura 8. Após aquecê-los em água quente, os tecidos com piche podem ser facilmente desdobrados. Em seguida, são colocados em uma rede para secar, tentando alisá-los (Foto de M. Guyon, INRAP, 2017).

Os solventes orgânicos danificam as fibras, que se tornam mais frágeis ao serem tratadas dessa forma, resultando em rasgões nas dobras. O novo protocolo usa água quente para que o piche se torne suficientemente plástico para permitir o desdobramento do tecido (Figura 8). Os têxteis estão em bom estado de conservação, protegidos ao longo dos anos pelo piche, que é hidrofóbico e antibacteriano. Com essa técnica, podem ser recuperados pedaços maiores de tecido (o tamanho médio foi multiplicado por quase seis vezes para chegar a 660 cm² para o conjunto Calfat 54, pois era de 110 cm² anteriormente (Médard, 2014, p. 123)) e isso demonstra que anteriormente a multiplicação dos fragmentos foi certamente o resultado da técnica de desdobramento. Isso traz à tona a necessidade de se trabalhar em conjunto conservadores e arqueólogos, pois a falta de comunicação leva à perda de informações importantes, como as recuperadas e registradas para LSG4 e perdidas para os estudos anteriores sobre têxteis. Essas eram o elo entre naufrágios e têxteis.
