EVALUACIÓN DE UN PAVIMENTO FLEXIBLE APLICANDO EL MÉTODO PAVEMENT CONDITION INDEX - PCI

ASSESSMENT OF A FLEXIBLE PAVEMENT APPLYING THE PAVEMENT CONDITION INDEX - PCI METHOD

Lucy Cassandra Torres-Torres¹; Sócrates Pedro Muñoz-Pérez²

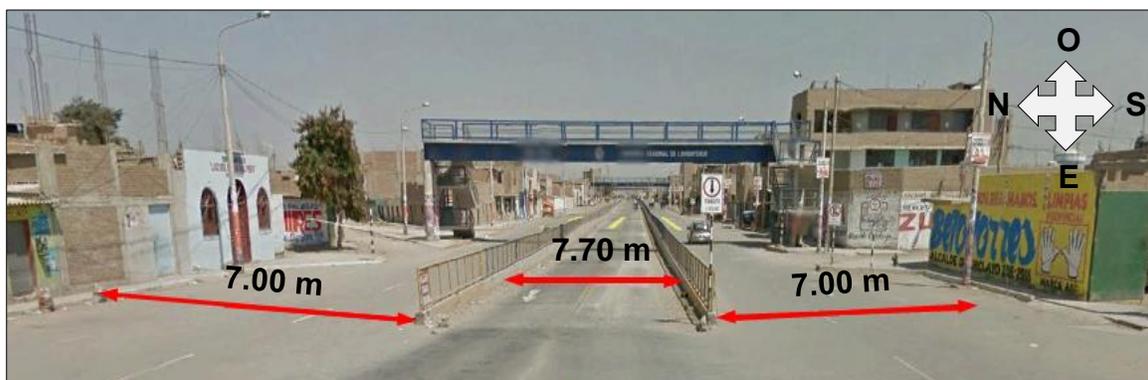
Fig. 1 ANCHO DE CALZADAS PAVIMENTADAS CON ASFALTO DE LA AV. CHICLAYO

recorridos laterales pavimentados con asfalto hacen un total de 12.60 km, vale indicar que el pavimento del carril central es de concreto (pavimento rígido), tal como se observa en la Fig. 1.

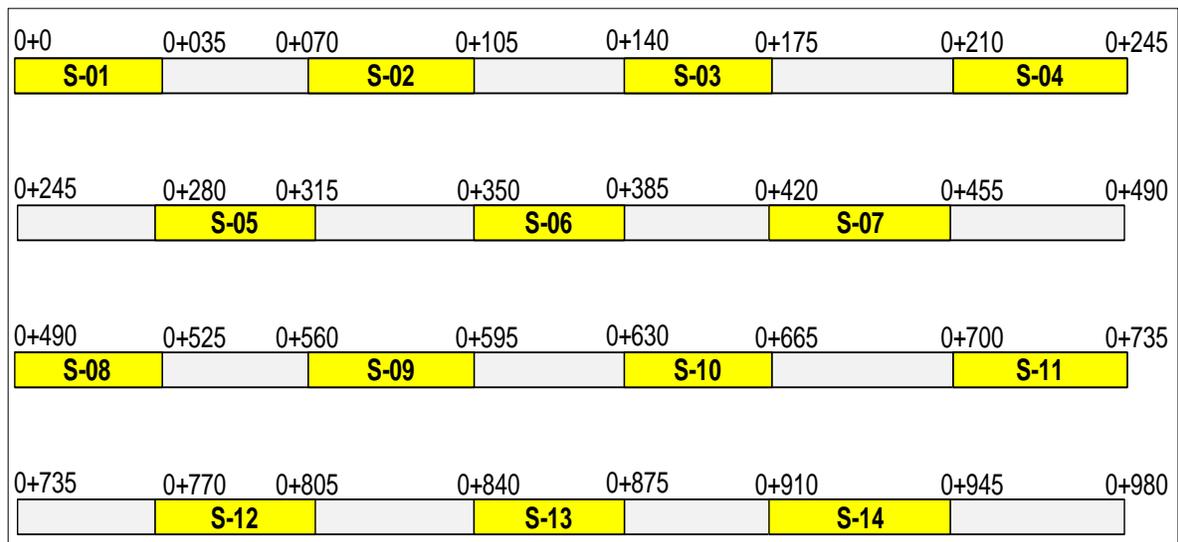
Fig. 2 DISTRIBUCIÓN DE LAS UNIDADES DE MUESTREO EN EL PRIMER KM DE LA AV. CHICLAYO

Por tanto, en función al rango de muestreo (i) obtenido, se calculó el PCI de 1 muestra cada 2 unidades de muestreo, así se tuvo que evaluar las unidades, S-01, S-03, S-05, S-07, etc., en ambas calzadas laterales de pavimento flexible.

En suma, al ser 14 unidades de muestreo por kilómetro, a lo largo de los 6.30 km que tiene la av. Chiclayo, se obtuvo un total 90 unidades de muestreo que se analizaron.

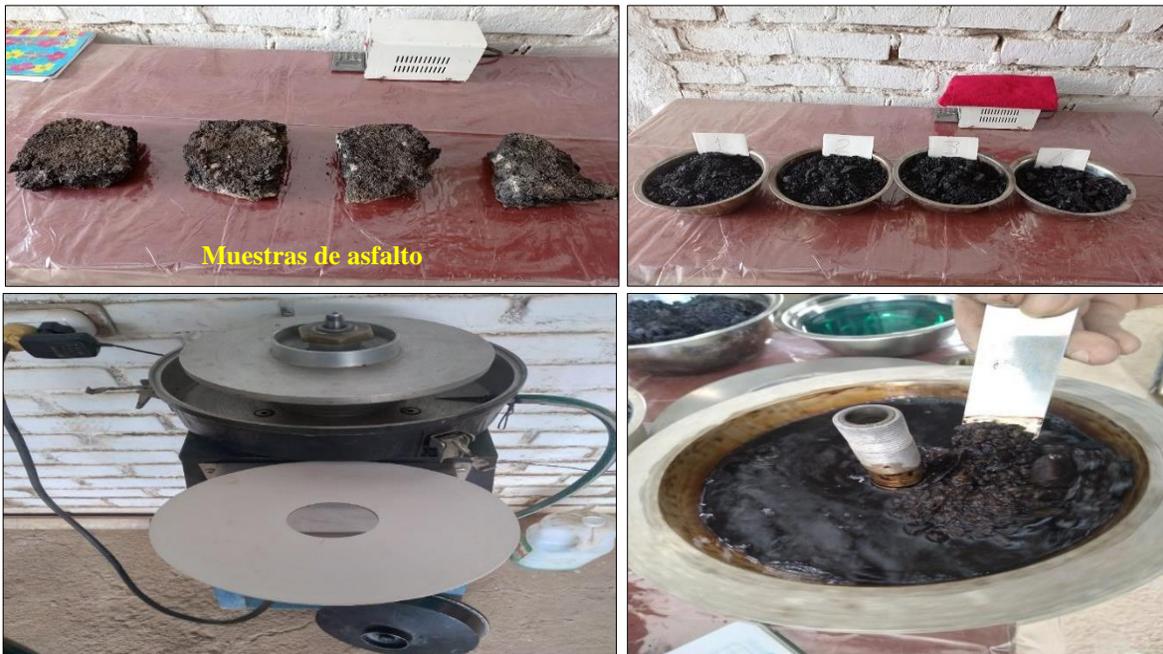
Fig. 9 REALIZACIÓN DE LOS ENSAYOS DE EXTRACCIÓN DE ASFALTO

- Determinar la cantidad de material bituminoso presente en la superficie de rodadura del pavimento flexible de la av. Chiclayo mediante el ensayo ASTM D 2172 “Extracción de Asfalto” [16], con lo cual se corroboró el desgaste actual del pavimento, al haber obtenido para las 4 muestras ensayadas en laboratorio, porcentajes de contenido de asfalto por debajo del 5.6% y 5.8% que son los valores recomendados.
