Průzkum a restaurování soch z polyesterového sklolaminátu umístěných v exteriéru

Survey and restoration of outdoor glass reinforced polyester sculptures

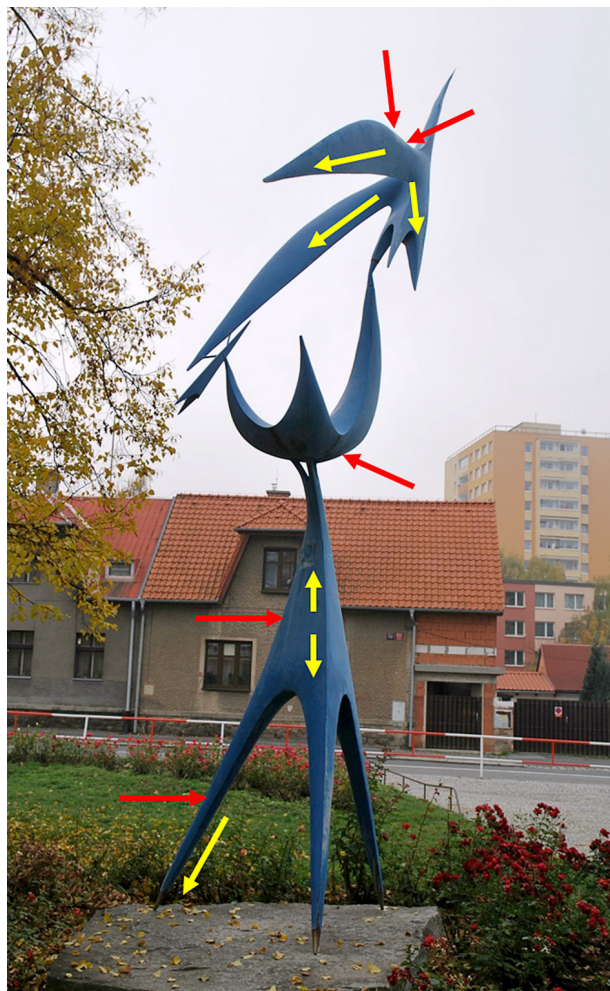
Vzhledem k vytékajícím korozním produktům byl proveden endoskopický průzkum pro zjištění stavu vnitřní ocelové výztuže. Pro tento účel byly na několika místech vyvrtány otvory o průměru 8 mm. Místa, kde

byly vyvrtány otvory a směry zkoumání vnitřního prostoru endoskopem jsou na Obr. 13.

Obr. 13. Otvory pro endoskop (červeně) a směry průzkumu vnitřního prostoru (žlutě)

Fig. 13. Holes for endoscope (red) and interior survey directions (yellow)
